# Systemy ETICS – błędy wykonawcze

**Zagadnienia związane z ochroną cieplną budynków są uregulowane w polskim ustawodawstwie lub normatywach od lat 50. XX wieku. Aktualne wymagania prawne definiują liczne parametry, jakie spełniać muszą nowo powstałe oraz modernizowane budynki.**

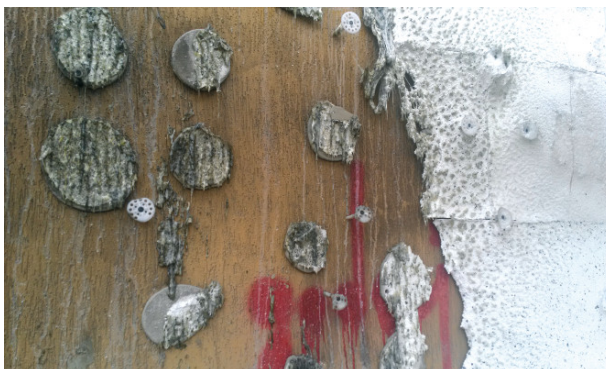
**Fot. 3. Nieprawidłowe klejenie styropianu uszkodzonego wskutek pożaru**

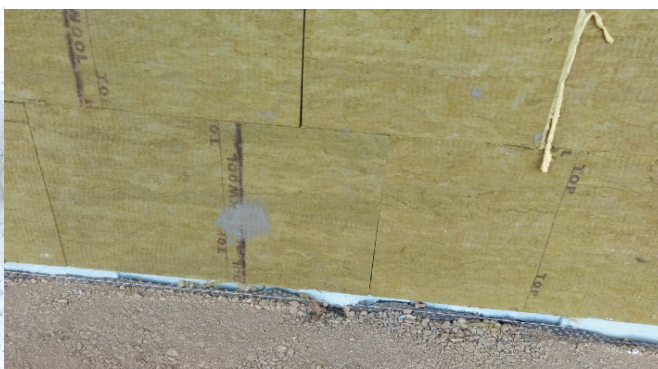
Nieprawidłowością, mającą wpływ na trwałość układu docieplenia ETICS, jest brak wypełniania styków płyt termoizolacyjnych za pomocą niskoprężnej pianki poliuretanowej lub pasków izolacji termicznej.

**Fot. 4. Nieprawidłowe wypełnienie szczelin między wełną mineralną za pomocą pianki poliuretanowej**

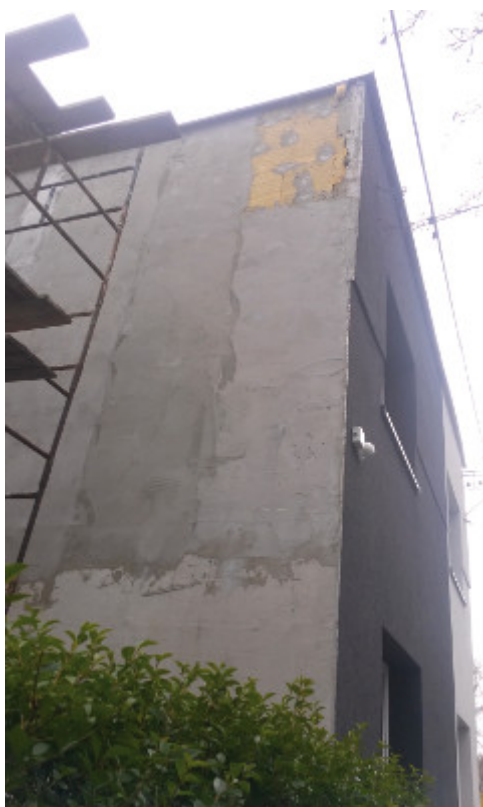
Błędy popełnione na etapie wykonywania warstwy zbrojonej mogą doprowadzić do zarysowania tynku oraz jego odpajania.

**Fot. 5. Brak zastosowania siatki w warstwie zbrojonej**
