# Systemy ETICS – błędy wykonawcze

**Zagadnienia związane z ochroną cieplną budynków są uregulowane w polskim ustawodawstwie lub normatywach od lat 50. XX wieku. Aktualne wymagania prawne definiują liczne parametry, jakie spełniać muszą nowo powstałe oraz modernizowane budynki.**

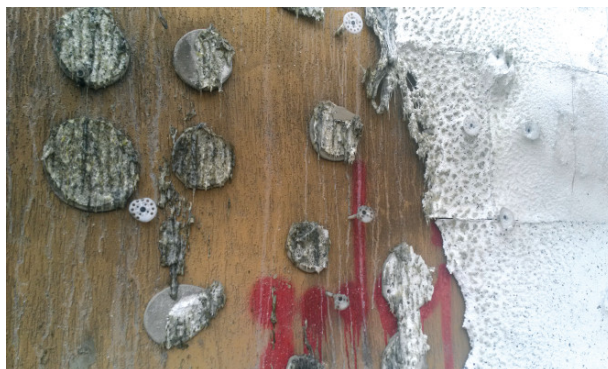
**Fot. 3. Nieprawidłowe klejenie styropianu uszkodzonego wskutek pożaru**
