Systemy ETICS – błędy wykonawcze

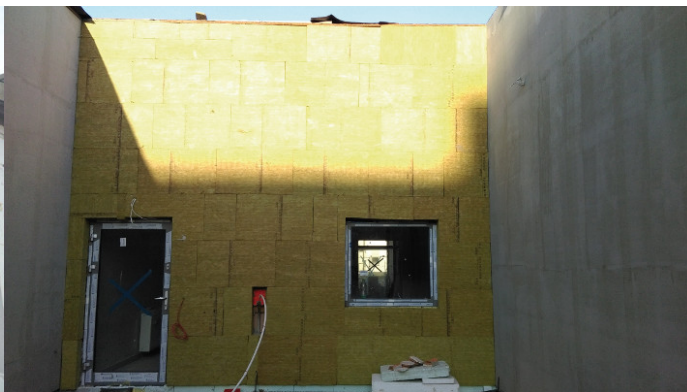
Fot. 2. Brak zabezpieczenia warstwy termoizolacyjnej przed oddziaływaniem warunków atmosferycznych

Przed wbudowaniem w przegrody, termoizolacje powinny być przechowywane w sposób zapewniający nie pogorszenie ich deklarowanych właściwości. Dotyczy to każdego typu izolacji termicznej. Brak zabezpieczenia izolacji może mieć wpływ na trwałość całości układu, doprowadzając m.in. do pogorszenia przyczepności dalszych warstw docieplenia lub zawilgocenia wybranych elementów ścian zewnętrznych.
