Zawilgocenie warstw termoizolacyjnych w dachach zielonych - zapobieganie i metody zwalczania

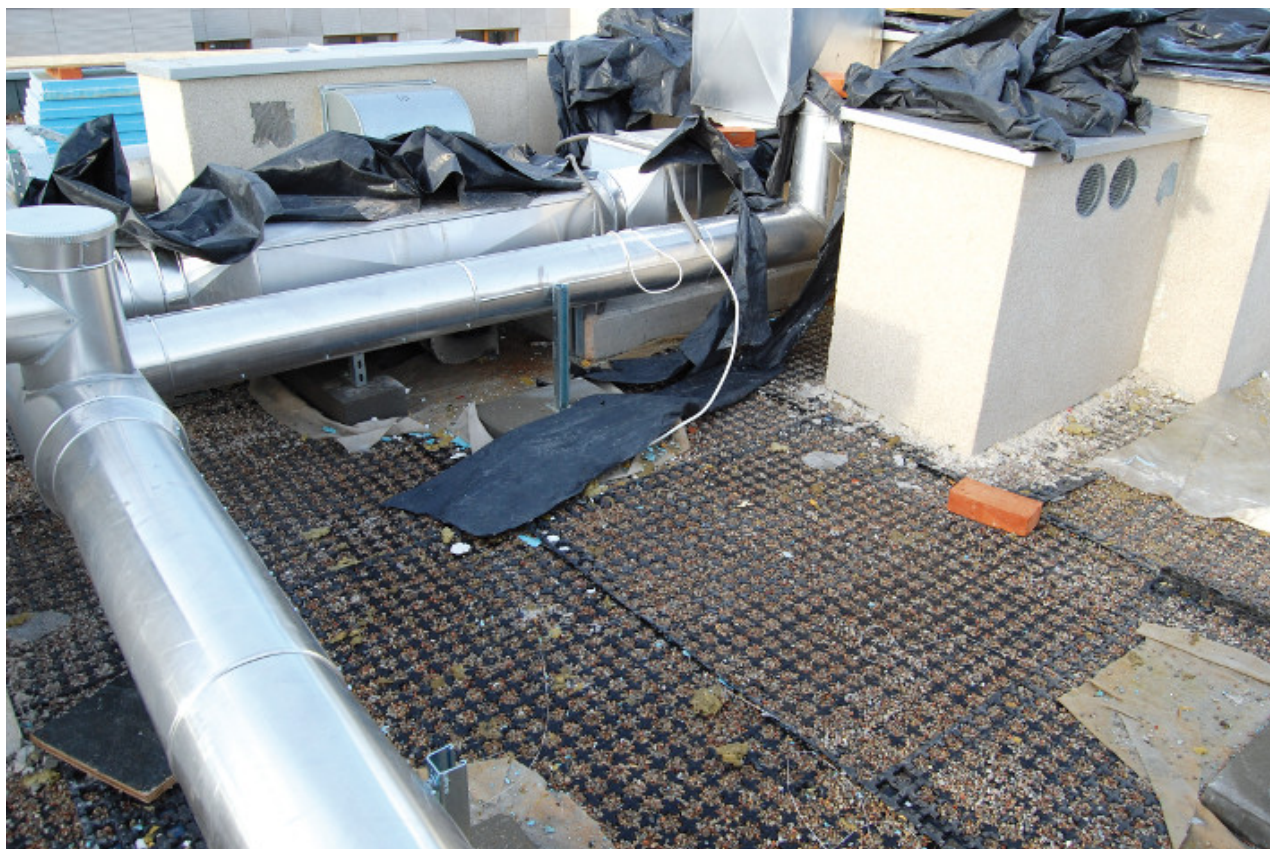
W katalogu przyczyn przecieków istotną kategorię stanowią uszkodzenia mechaniczne, które mogą powstać w trakcie wykonywania pozostałych robót, w tym warstw dachu zielonego, lub w trakcie eksploatacji obiektu. Dekarz, który wykonał szczelny dach, co potwierdziła próba wodna, teoretycznie może spać spokojnie, ale niestety to tylko marzenie. Po zakończeniu robót dekarских pozostają często do wykonania: ocieplenie i tynk na ścianach cokołowych i kominach, obróbki blacharskie, instalacja anten lub innych urządzeń, instalacja kanałów wentylacyjnych i wreszcie sam dach zielony. Należy bezwzględnie zminimalizować ilość robót prowadzonych po zakończeniu prac dekarских. Często pada pytanie, czy najpierw wykonywać dach zielony czy pozostałe roboty na dachu? Nie ma jednoznacznej odpowiedzi. Z jednej strony dach zielony na pewno zabezpiecza przed uszkodzeniami mechanicznymi, ale on sam może również zostać zniszczony i stratowany przez ekipy budowlane i instalacyjne. W przypadku uszkodzenia hydroizolacji, a nawet jego podejrzenia należy bezwzględnie i bezzwłocznie wezwać dekarza, jednak w praktyce to rzadkość. Uszkodzenie jest bagatelizowane, a pozostawione na pewno będzie skutkowało przeciekiem (fot. 4).

Fot. 4. Wykonanie dachu zielonego oraz innych robót budowlanych i instalacyjnych
