Docieplanie budynków na bazie istniejących systemów ociepleń

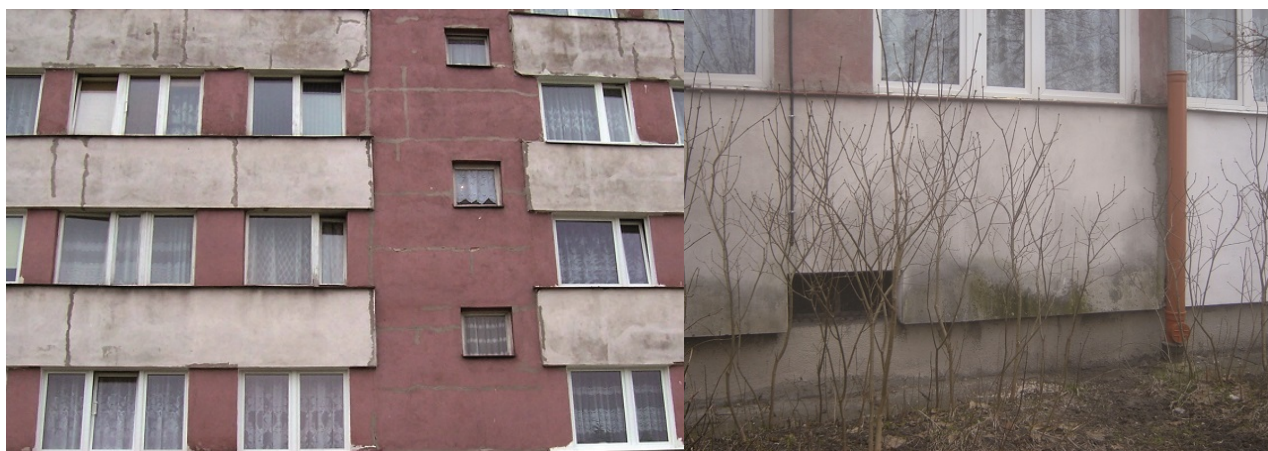
Fot. 1. Rysy na powierzchni tynku zewnętrznego

Fot. 2. Głony na elewacji północnej budynku

Na podstawie własnych obserwacji i dokumentacji fotograficznej można zidentyfikować następujące wady i usterki na zewnętrznych elewacjach budynku po ociepleniu [5] (fot. 1-4):

- rysy i spękana elewacja
- zagrzybiona elewacja
- uszkodzenia tynku zewnętrznego, pęknięcia tynku na elewacji budynku
 - uszkodzone rynny i rury spustowe
 - uszkodzone balkony
- podsiąkanie wody w miejscach obróbek blacharskich
 - pęknięcia tynku na elewacji budynku
 - uszkodzenia płyt eternitowych
 - pęknięcia i odspojenia ścian
 - zła obróbka blacharska.

Zasadniczym problemem w aspekcie wizualnym są zielone lub innego koloru naloty na powierzchni ocieplonych elewacji. Glony i pleśń znacząco pogarszają wygląd szczególnie północnych i zacienionych elewacji budynku. Naprawa ocieplonych elewacji dotyczy zabiegów:

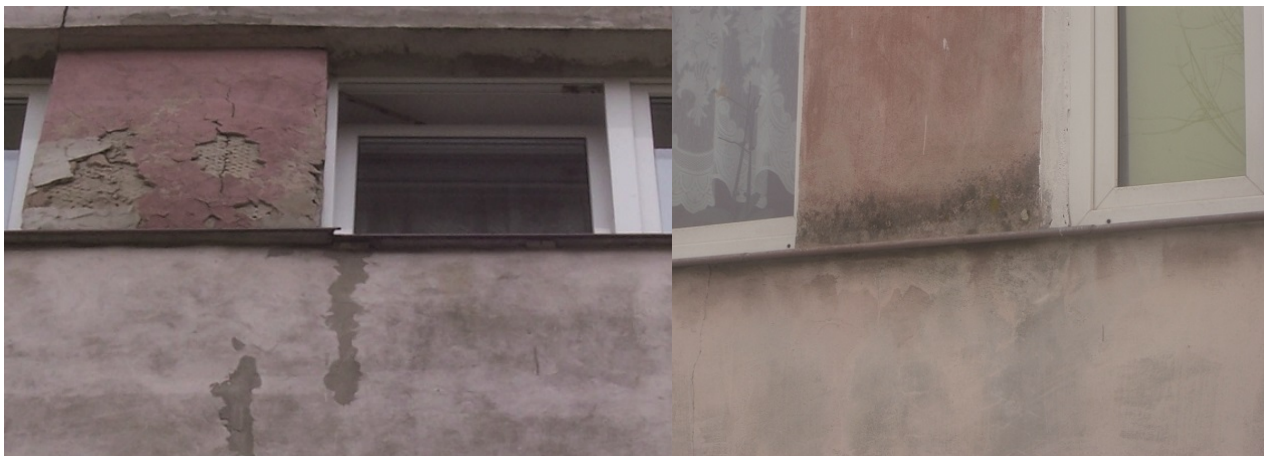
Fot. 3. Rysy i ubytki w warstwie tynku zewnętrznego

Fot. 4. Glony w miejscu obróbek blacharskich

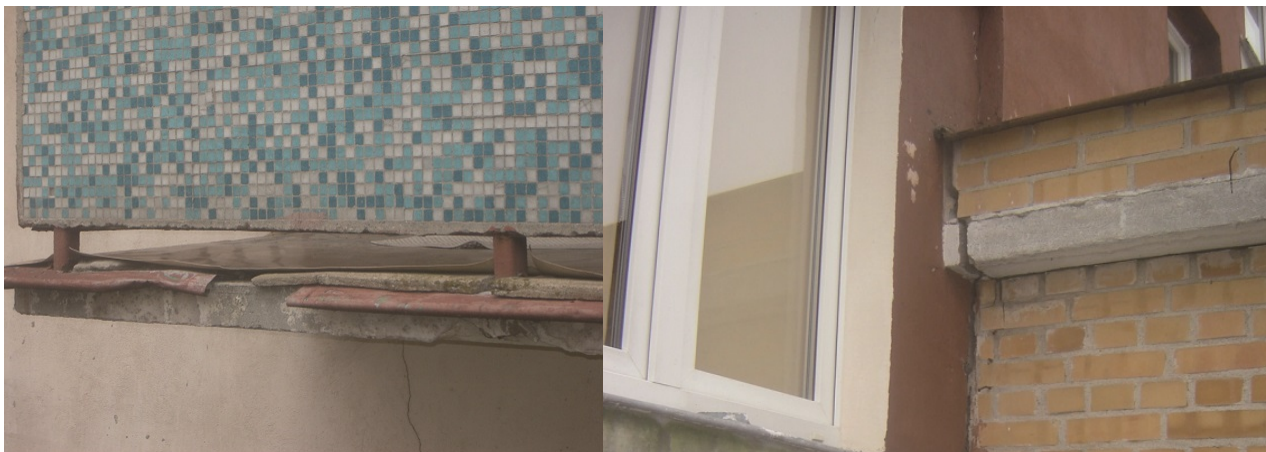
Fot. 5. Uszkodzenia balkonów [5]

Fot. 6. Odspojenie ścian wiatrołapu od ściany budynku [5]

Stan istniejących elewacji rekomendowanych do ocieplenia może być zróżnicowany. Poza typowymi usterkami pokazanymi na fot. 1-4, należy także zwrócić uwagę na brak termoizolacji w miejscach połączenia ścian zewnętrznych z otworami okiennymi i drzwiowymi, czy też w miejscach występowania balkonów i logii (fot. 5 i 6).
